Þórður Arason
Hörður Þór Sigurðsson
Guðmundur Hafsteinsson
Tómas Jóhannesson

Hættumat fyrir Búðir við Fáskrúðsfjörð

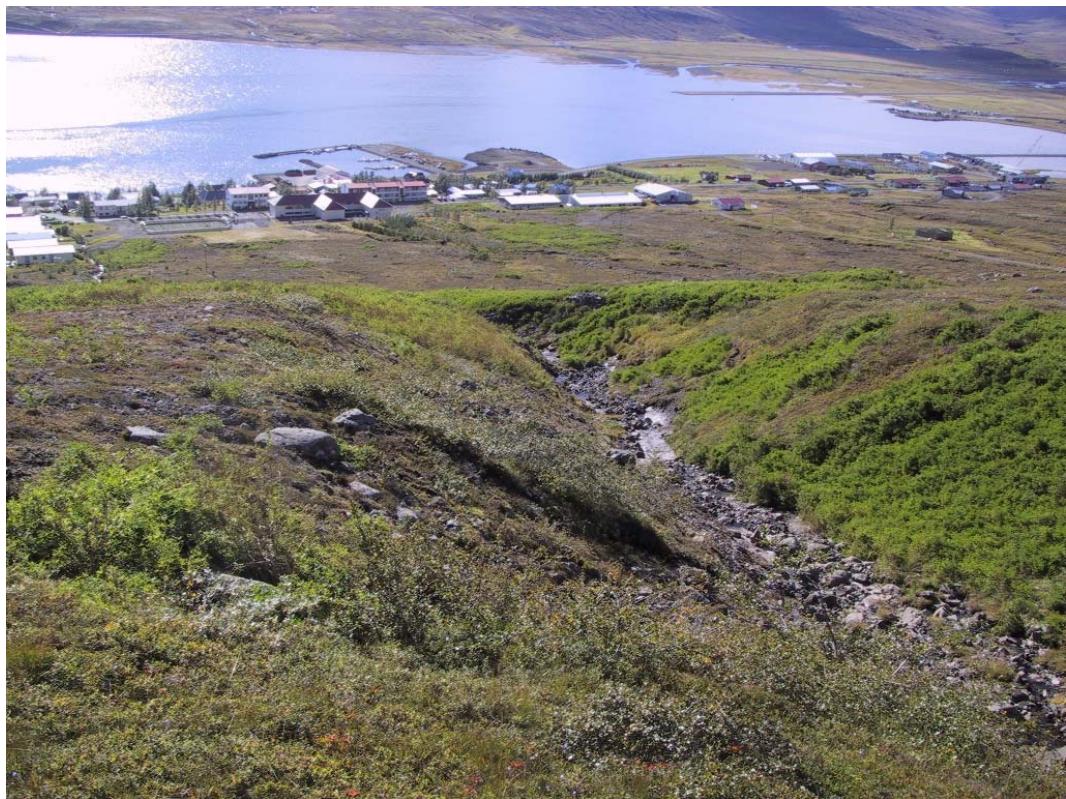
Mynd 3. Gilskorningurinn í Nýjabæjarlæk. Ljósm. Þórður Arason, 4. september 2005.

Skorningurinn í Nýjabæjarlæknum er yfir 5 m djúpur þar sem hann er dýpstur, yfir 100 m langur og 10–20 m breiður, sjá mynd 3. Í honum geta því átt upptök flóð sem eru mörg þúsund rúmmetrar. Sambærilegar aðstæður eru ekki í öðrum lækjum ofan þéttbýlisins á Búðum. Af þessum sökum eru

Í Nýjabæjarlæk er nokkuð djúpur gilskorningur sem opnast í um 100 m hæð y.s. Þar átti flóðið 1919, sem fyrr er nefnt, að öllum líkindum upptök sín. Óljósar frásagnir eru um krapahrönn sem kann að hafa byrgt sýn milli tveggja húsa sem standa skáhallt neðan og vestan við Gamla-Nýjabæ (Björk og Gilstunga). Þetta mun ekki hafa gerst 1919 heldur síðar og bendir það til þess að talsvert magn af krapa og snjó hafi borist niður í núverandi byggð oftar en í flóðinu 1919. Sagnir eru um að krapaspýjur hafi fallið nær árlega úr Nýjabæjarlæk, þar til átt var við farveginn á sjöunda áratug tuttugustu aldar. Þessar lagfæringar hafa þó ekki áhrif á hættumat fyrir Nýjabæjarlæk.

húsin næst læknum við Skólabrekku sett á hættusvæði C. Þar sem gilskorningurinn opnast getur krapaflóð einnig farið í annan farveg ör lítið innar. Því er hættusvæði B látið ná innar en hættusvæði C, en aðaltungan nær niður að sjó. Hættusvæði A er síðan dregið utan um þessi svæði.

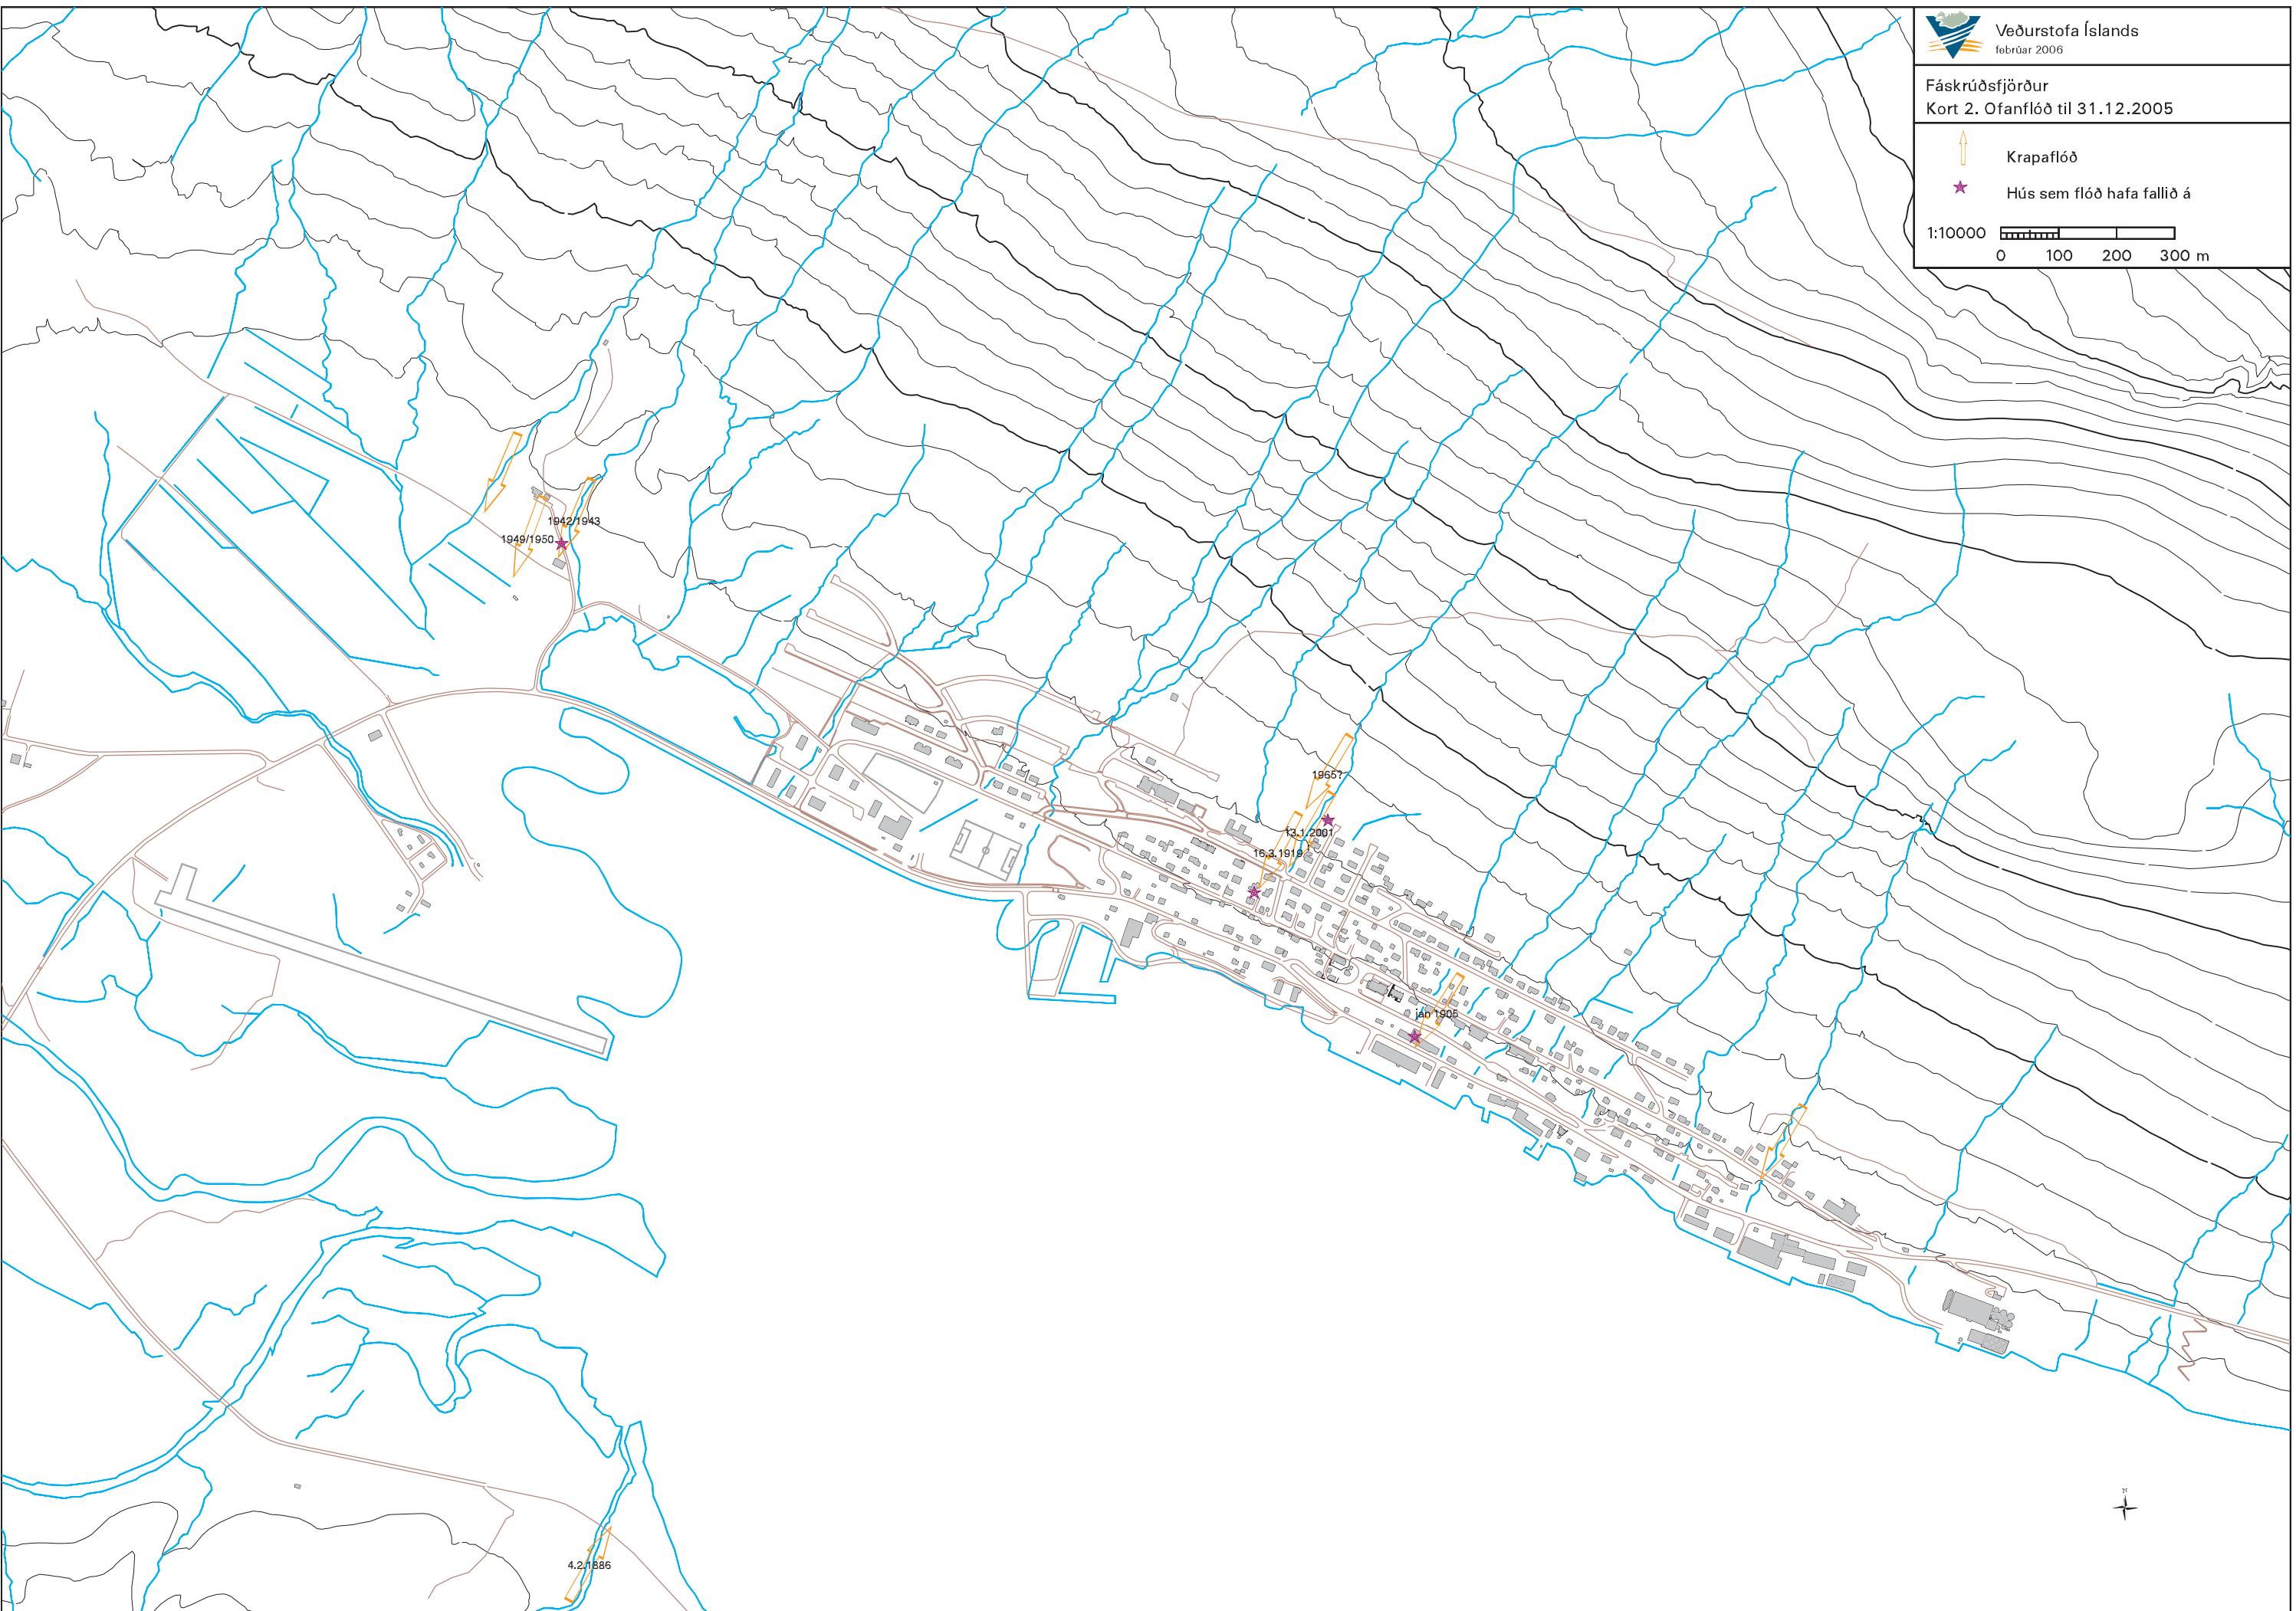
Fáskrúðsfjörður
Kort 2. Ofanflóð til 31.12.2005

↑ Krapaflóð
★ Hús sem flóð hafa fallið á

Auk þessara flóða eru þekkt nokkur krapaflóð úr Innri- og Ytri-Skjólgilsám, Nýjabæjarlæk og Merkjalæk. Skráð krapaflóð og hús sem ofanflóð hafa fallið á eru merkt á korti 2. Í viðauka A er nánari lýsing og yfirlit um öll skráð ofanflóð í Fáskrúðsfirði, bæði á Búðum og í dreifbýlinu.

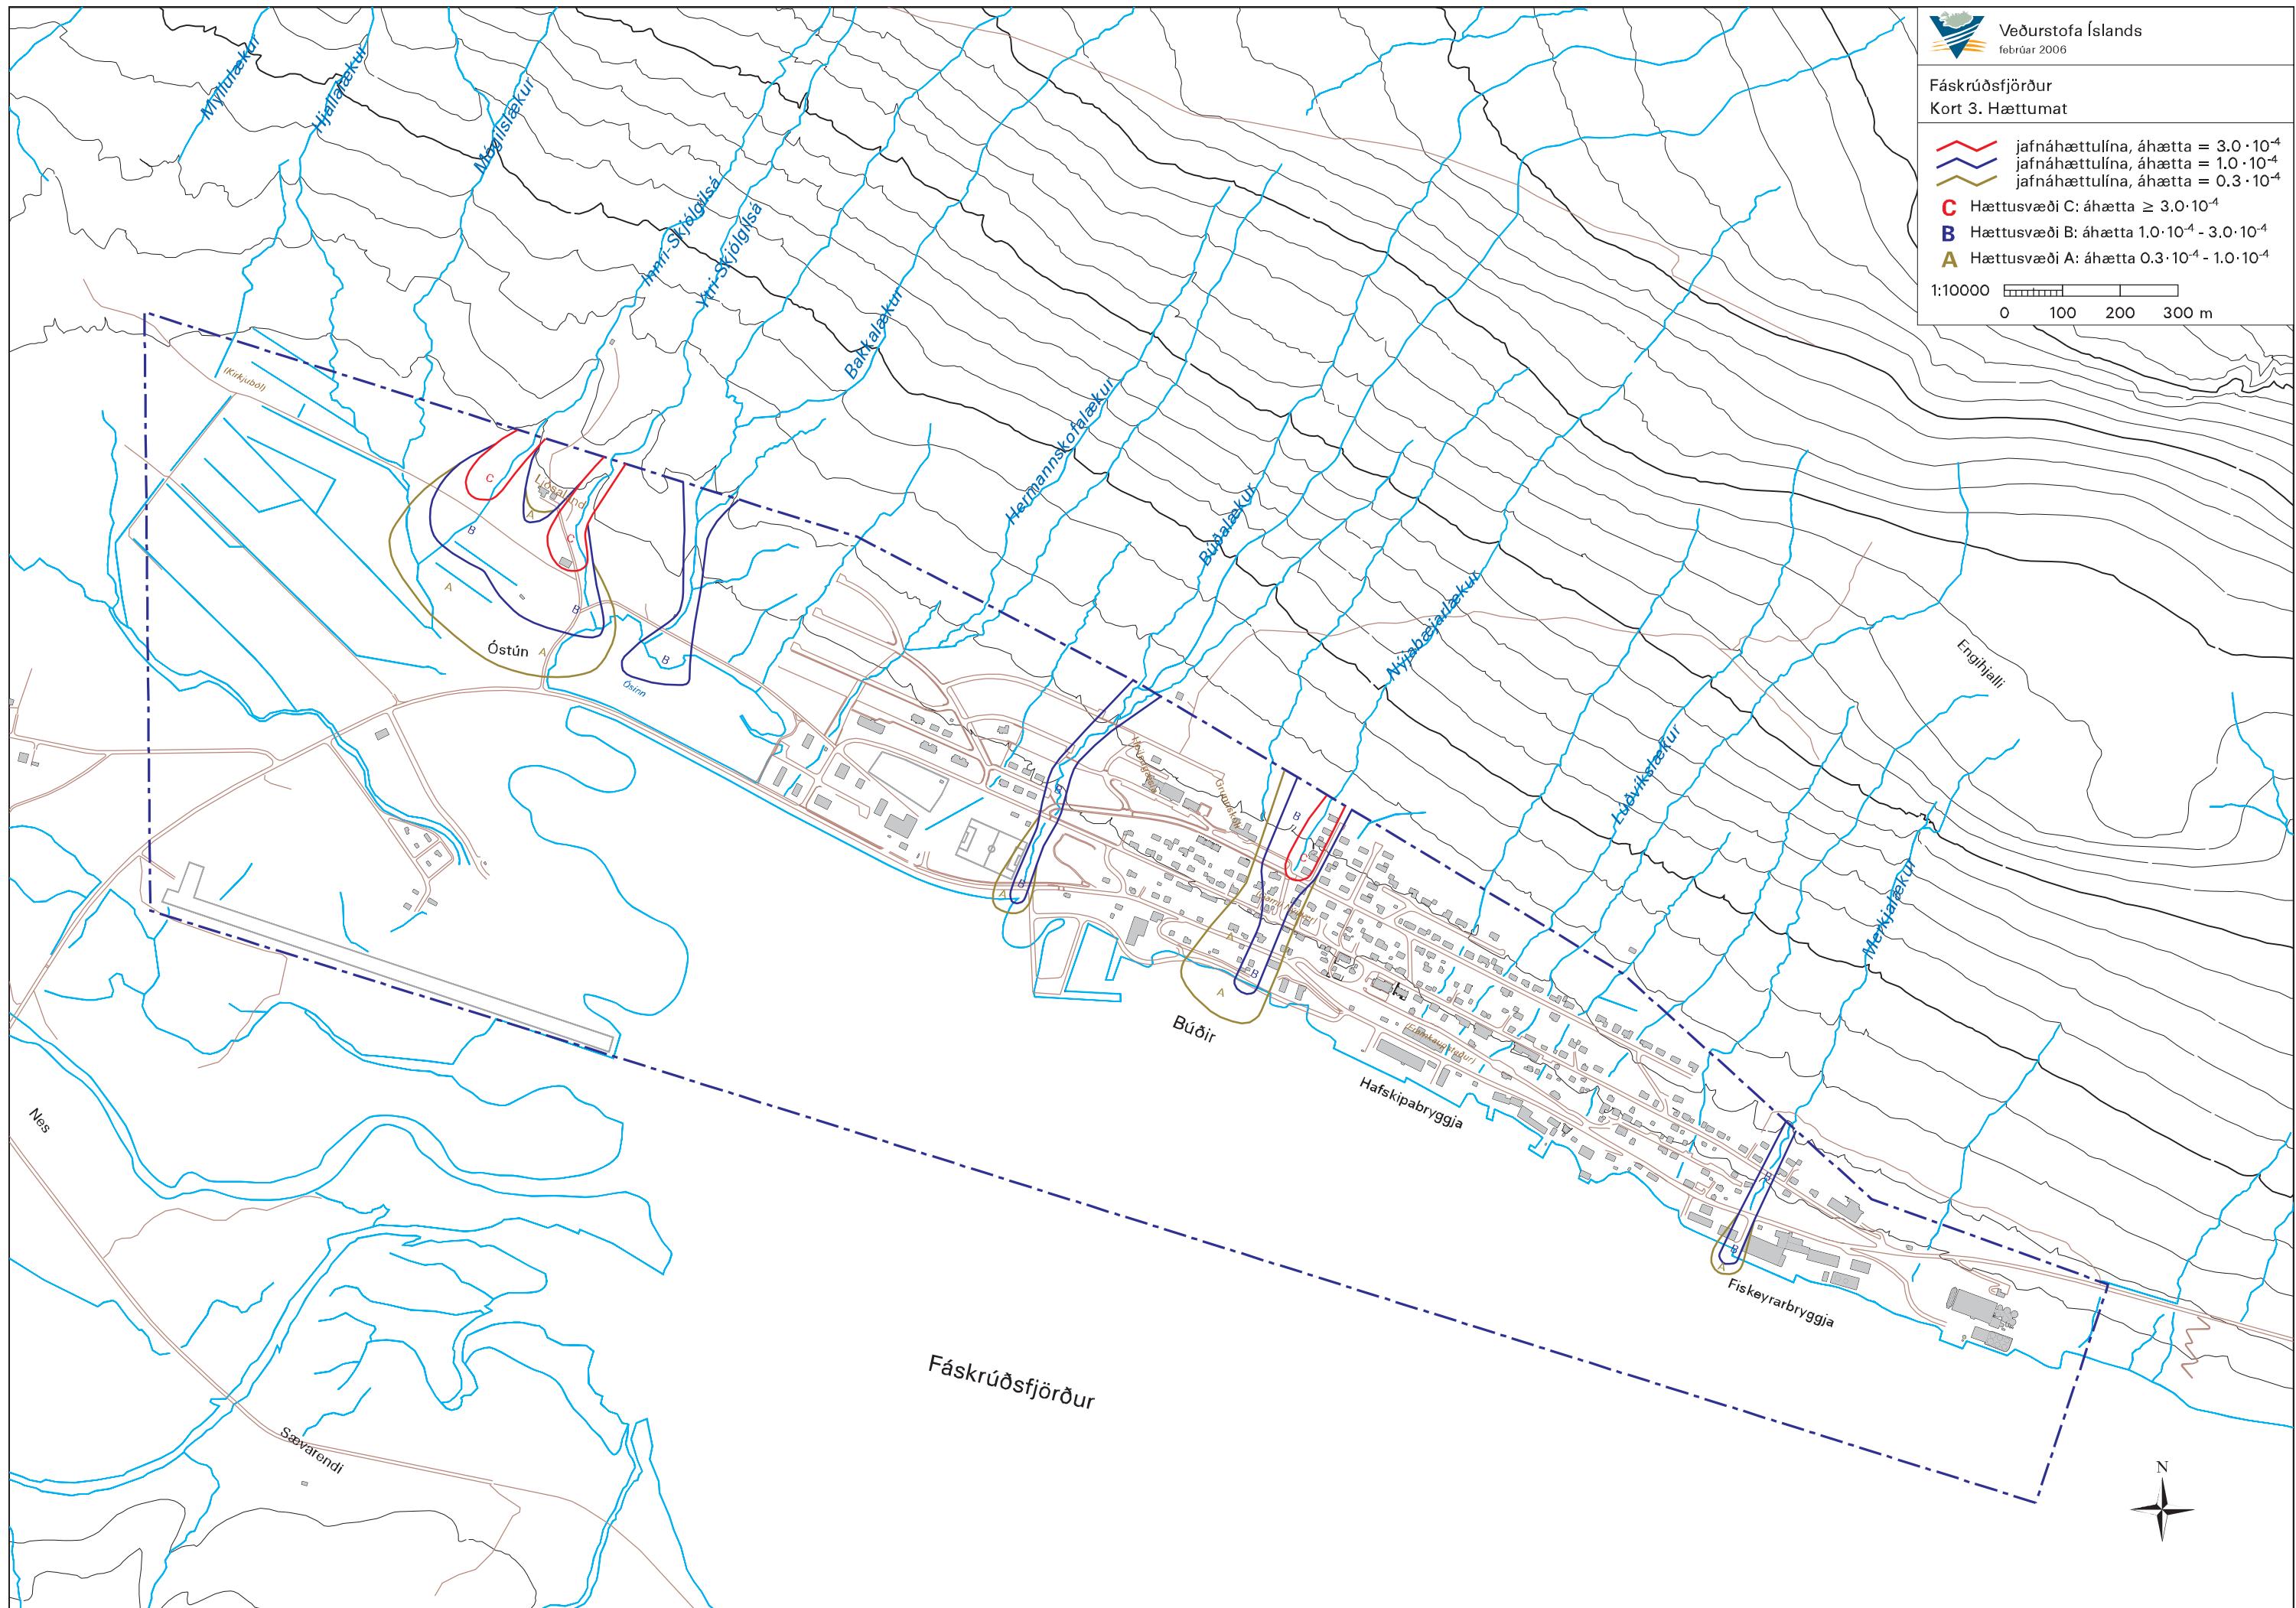
Kort 3. Hættumat

Hættumatslínur eru dregnar í samræmi við mat á hættu vegna krapaflóða. Niðurstöður hættumatsins eru sýndar á korti 3, þar sem mörk hættusvæða A, B og C eru sýnd með gulri, blári og rauðri línu.

Afmörkun hættusvæða á Búðum við Fáskrúðsfjörð má sjá á korti 3.

Farvegir Bakkalækjar, Búðalækjar og Merkjalækjar eru á hættusvæði B, en hús við þessa læki eru utan hættusvæða.

Íbúðarhús á Ljósalandi er utan hættusvæða, en verkstæðið er á hættusvæði C.

Við Nýjabæjarlæk eru fimm íbúðarhús á hættusvæði C, en þau eru: Skólabrekka 1, 3, 5, 7 og 9. Þar fyrir neðan eru um 20 íbúðarhús á hættusvæðum A eða B.
